# 练祁城里状元府

王敬铭住宅(状元府)

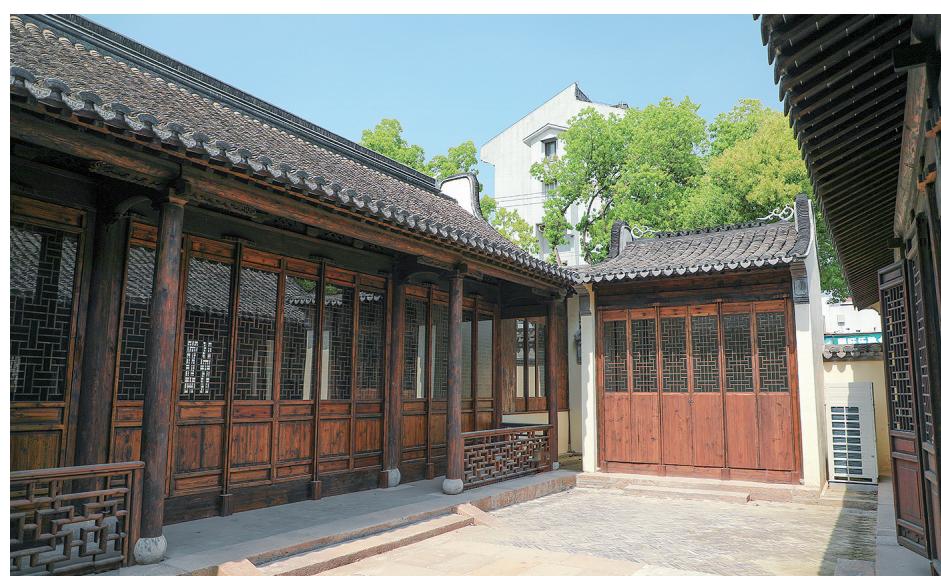
王敬铭住宅内的天井

清理出的局部尚存的铺装做法予以修复，而各天井的铺装做法又各不相同：楠木厅前的天井是席纹铺装；楼房前的地面铺装分两部分——仪门内是方格形缸爿和小碎石相间铺装，仪门外的过道则居中局部复原菱形回纹铺装，其余为席纹铺装。由于第一进与第二进出现明显不在同一中轴线的现象，为了使地面铺装前后呼应，最大限度避免视觉差，黄振渭采用S形席纹过渡的奇思妙招巧妙地化解了前后门错位的视觉不适。
