# 防火卷帘门刮了车顶“鲨鱼鳍”，谁之过？

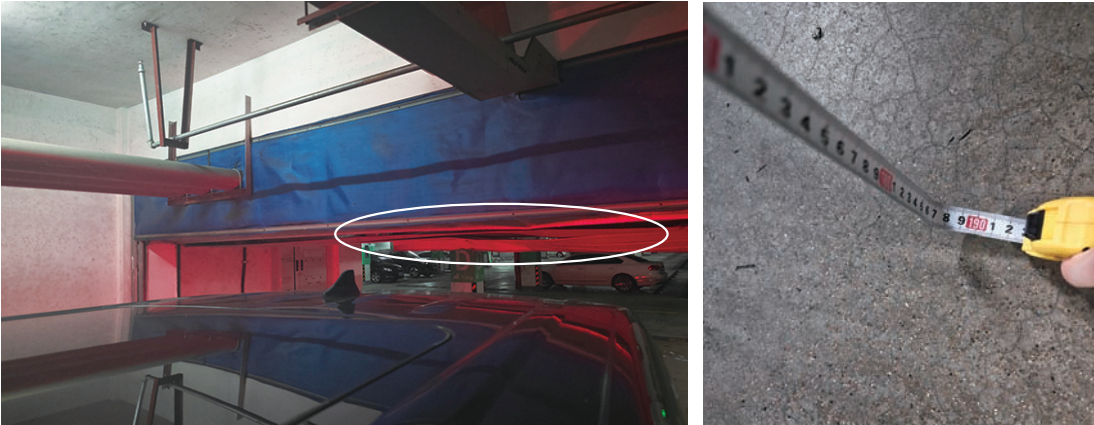
左图为防火卷帘门刮蹭了车顶“鲨鱼鳍”；右图为记者测量防火卷帘门离地面高度。记者 马骏 摄

与其他的有所不同呢？记者在现场看到，此处防火卷帘门中间部位有一块铁皮出现破损，呈下翻状态，正因为如此，王女士的车顶才被防火卷帘门刮蹭到了。

根据住房城乡建设部关于发布行业标准《车库建筑设计规范》中，车辆出入口及坡道的最小净高应符合规定，微型、小型车最小净高为2.2米，净高是指楼面面层至吊顶、设备管道、梁或其他构件底面之间的有效使用空间的垂直高度。幸福里小区地下停车场是否符合这一标准？记者在现场用卷尺测量后发现，幸福里小区地下停车场防火卷帘门高度大多高于2.3米，而事发处的防火卷帘门高度不到1.9米。

王女士表示，事发后，她查看了车辆情况，发现未造成较大影响，只是“鲨鱼鳍”表面的油漆被刮了。“真是万幸，要知道，如果这天线被撞坏了，修一下得两三千元。”王女士称，希望相关部门能尽快监督小区物业维修此处防火卷帘门。
